# DEEL 1: DEMONTAGE

Iso Rivolta Lele (1971)

# DEEL 2: SCHUREN, SCHUREN, SCHUREN

# DEEL 3: DORPELS VERNIEUWEN

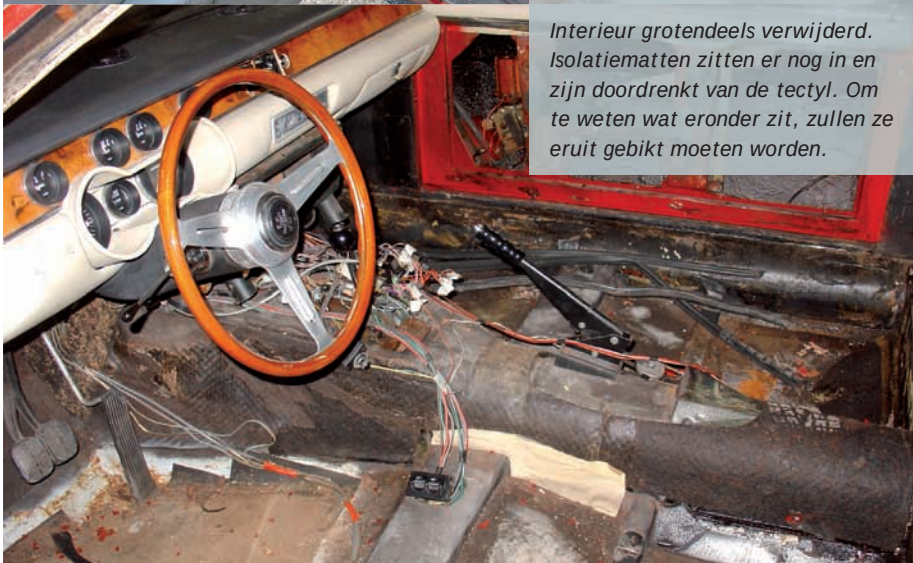
*Interieur grotendeels verwijderd. Isolatiematten zitten er nog in en zijn doordrenkt van de tectyl. Om te weten wat eronder zit, zullen ze eruit gebikt moeten worden.*

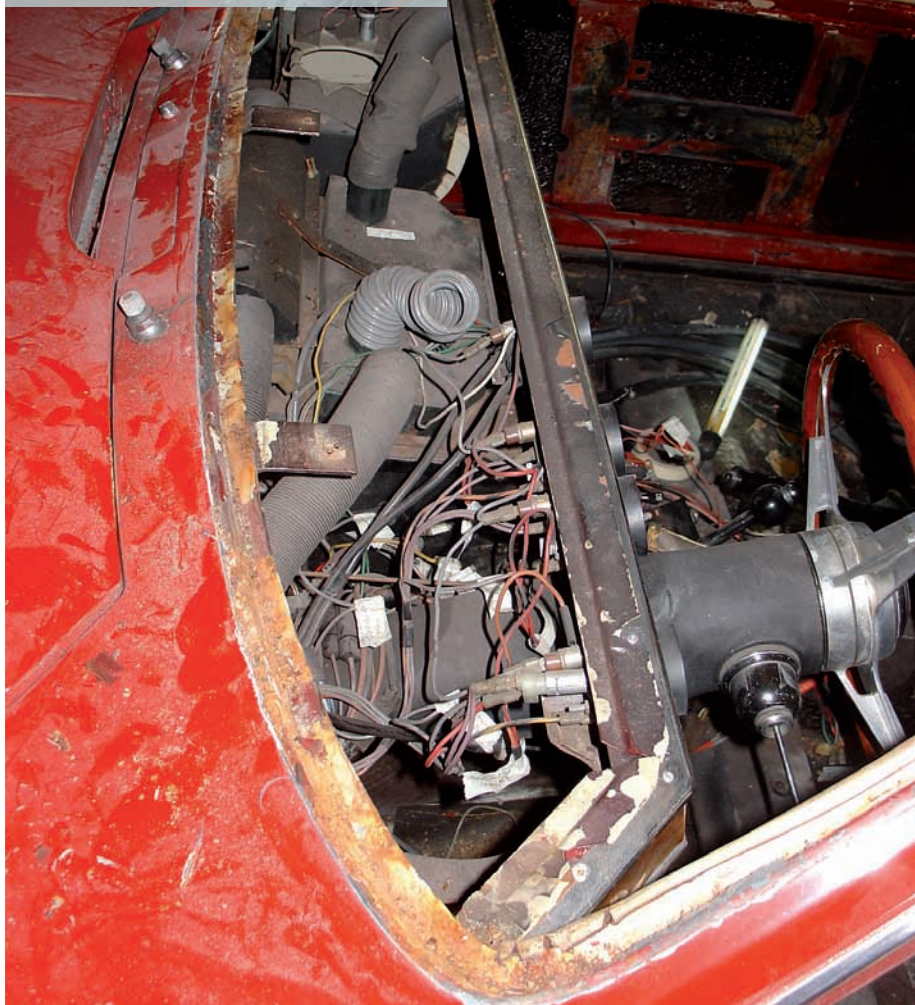
De voorruit is eruit en de bovenzijde van het dashboard eveneens. Onderin de raamspanning is roest te zien, maar hier geen doorrotting.

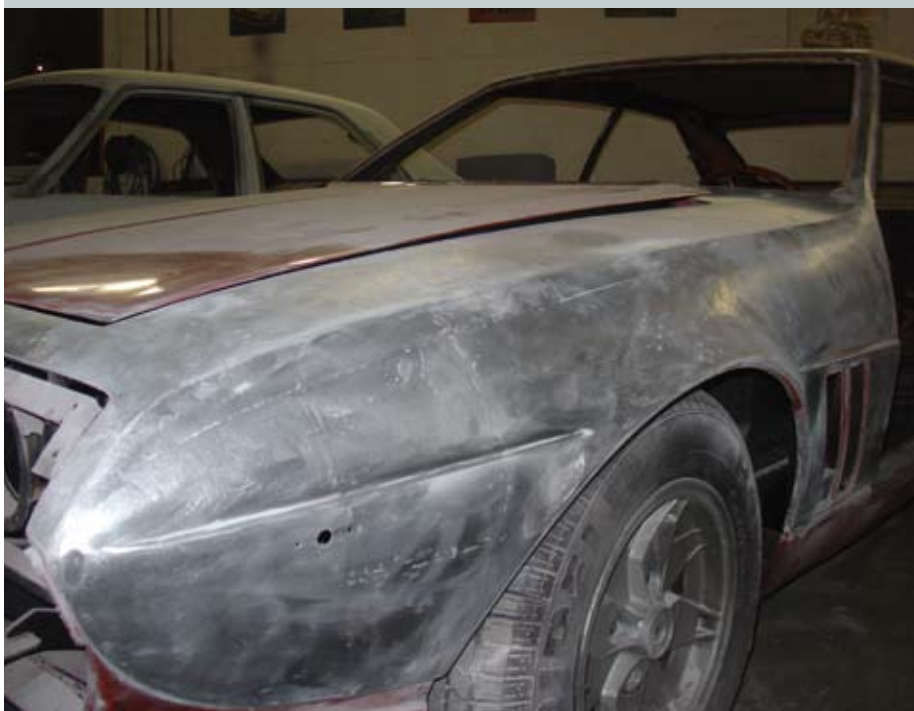
Linksvoor is ooit een vierkant vlak ingelast. Goed zichtbaar de lasnaad over de lengte waarmee de bovenzijde van het spatscherm aan de zijkant is gelast.

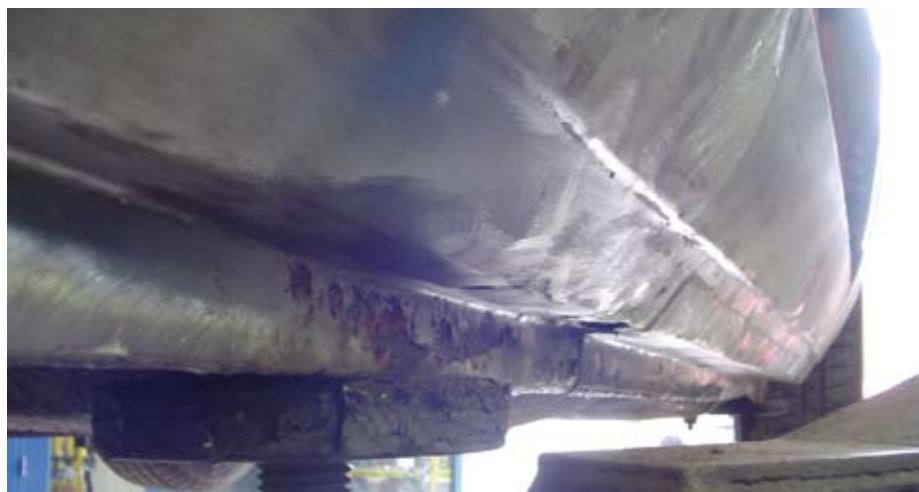
1. Dit is de rechter dorpel en je ziet het al: allesbehalve strak. De onderste rand is erg dun geworden doordat roest zich daar heeft tegoed gedaan aan de metaalmoleculen. In zo'n geval is de dorpel meteen verdacht. Dus... eraf!

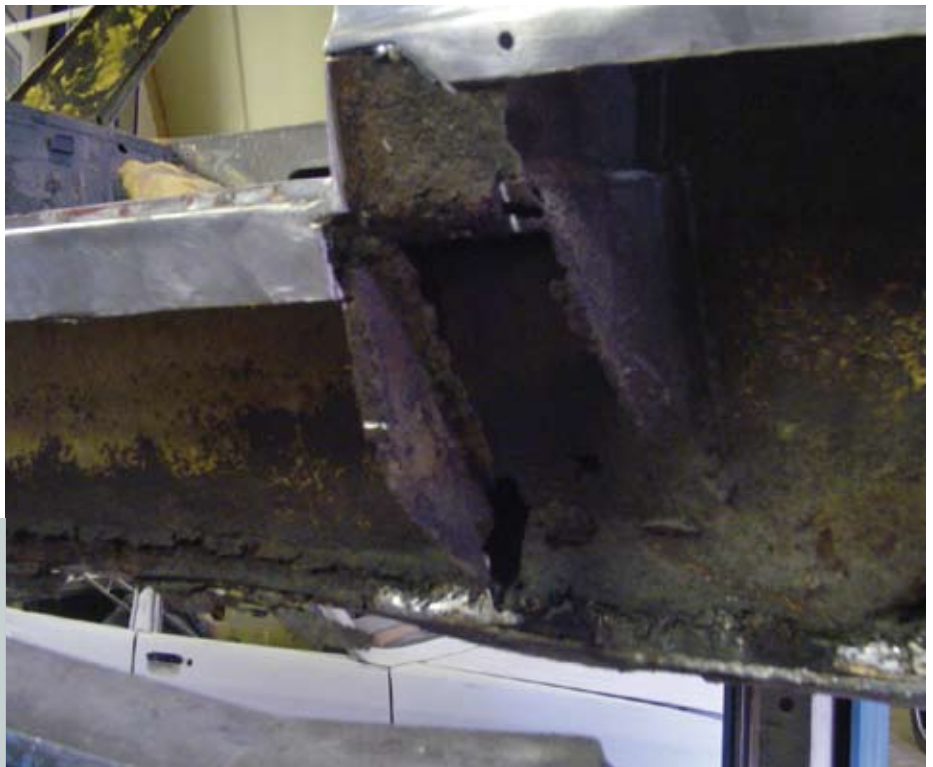
2. De rechter buitendorpel is eraf geslepen en wat zien we? Roest (hier ter hoogte van de A-stijl)! Duidelijk zichtbaar is dat de binnendorpel aan de onderzijde is aangevreten. Hoogstwaarschijnlijk heeft men in het verleden een nieuwe buitendorpel erop gelast, maar de binnendorpel gelaten voor wat het is.

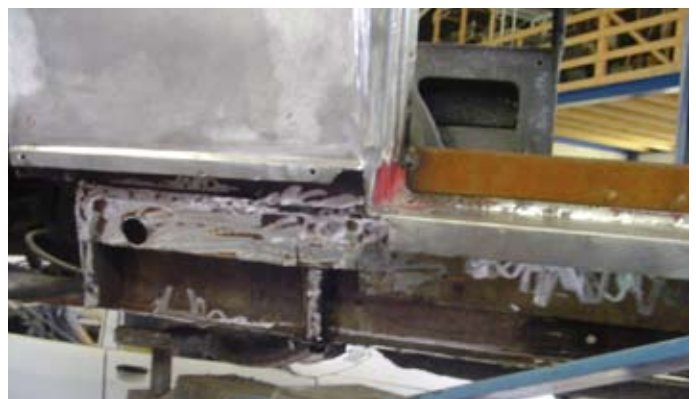
4. De achterzijde van de rotte rechter binnen- en buitendorpel is verwijderd. Het resterende, goede metaal is goed schoongemaakt.

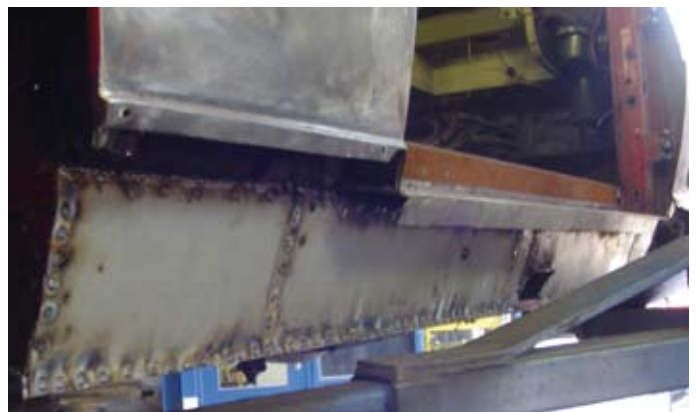
6. De binnendorpel wordt dichtgelast. Niet met streeplassen, maar met prop- of puntlassen. Dit omdat in het geval van streeplassen het lastig is om over flinke lengtes het metaal strak tegen elkaar aan te laten sluiten. En als de naad na het lassen vlak wordt geslepen, wordt het metaal daar erg dun. Bij proplassen heb je een overlap en zijn deze problemen er niet. Maar bovenal is streeplassen niet aan te bevelen, omdat het materiaal dan te warm wordt en krom trekt.

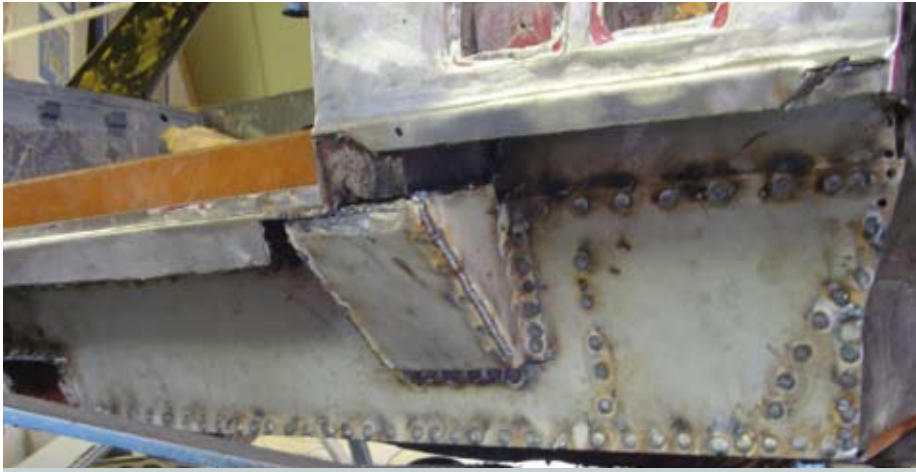
7. De versterking onder de A-stijl wordt weer in ere hersteld. Op foto 2 is te zien wat er nog van over was. Nu beter en steviger dan toen de Lele de fabriek verliet.

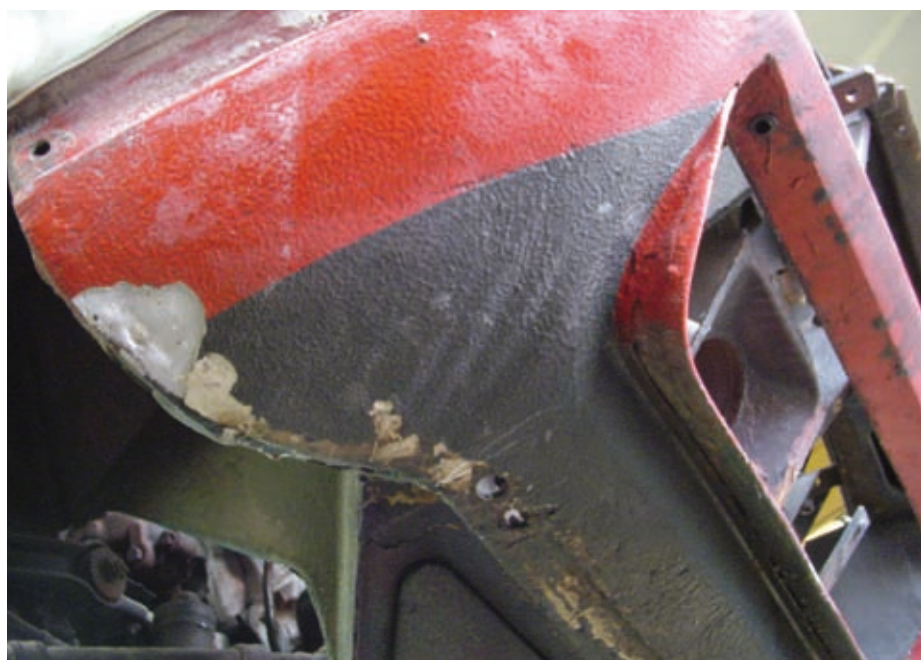
*2. De neus van de Lele, rechtsvoor aan de onderzijde. Een stuk plamuur is er al afgespat.*

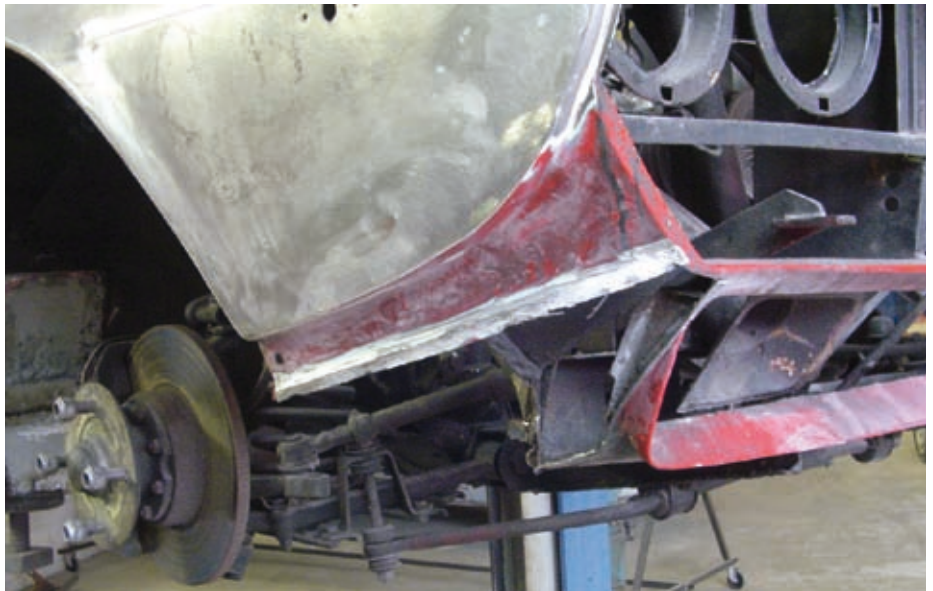
3. Het slechte deel is rechtsvoor eruit gehaald en wordt als mal gebruikt voor een nieuw stukje plaat.

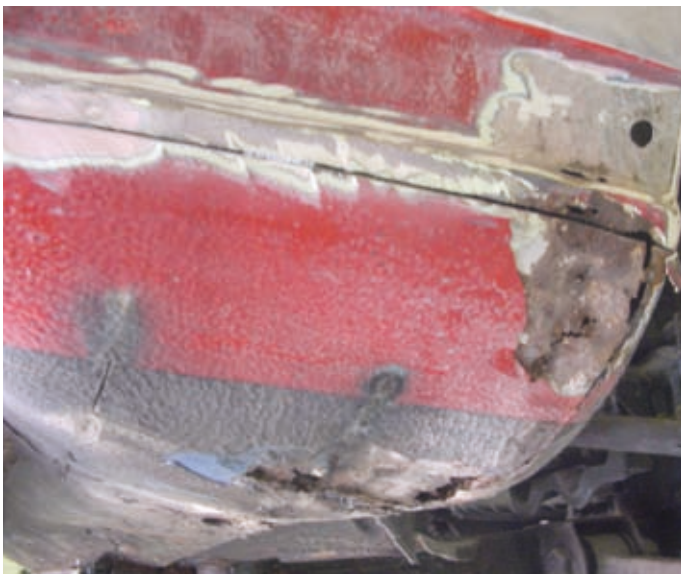
4. De neus linksvoor aan de onderzijde. Nog slechter dan rechts.

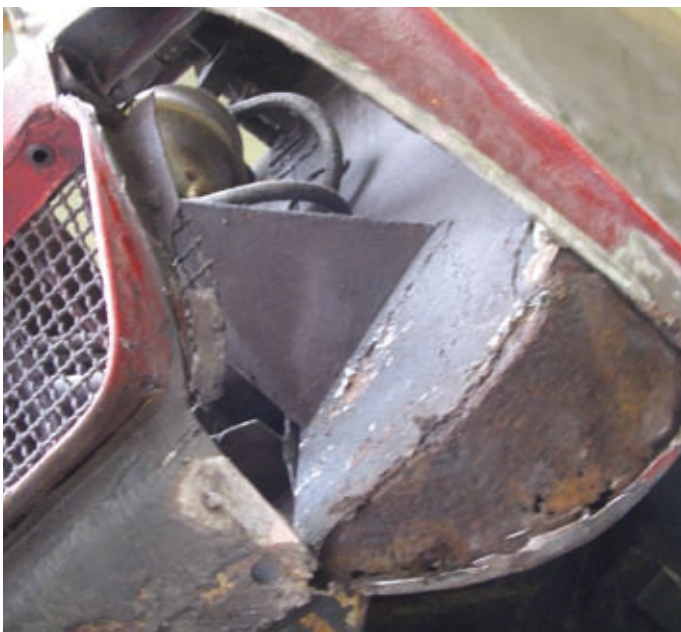
6. Het rotte stuk is eruit geslepen en je ziet, er verschuilt nog meer roest achter... zoals gebruikelijk.

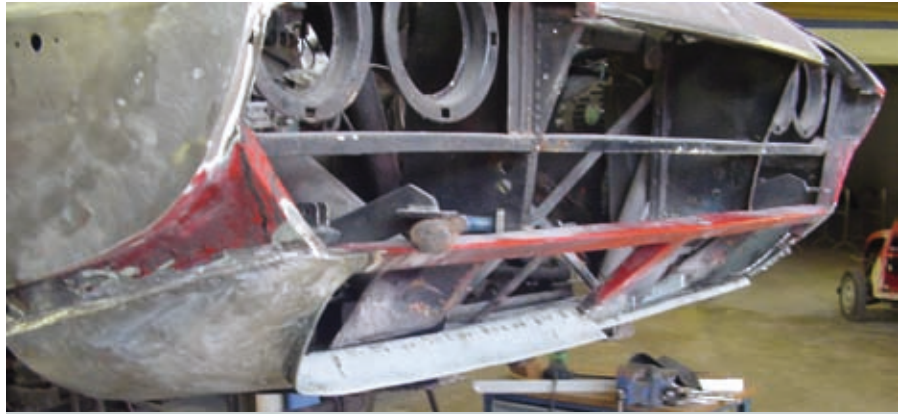
9. Rechtsvoor is de onderzijde van de neus voorzien van het op maat gemaakte stuk profiel.

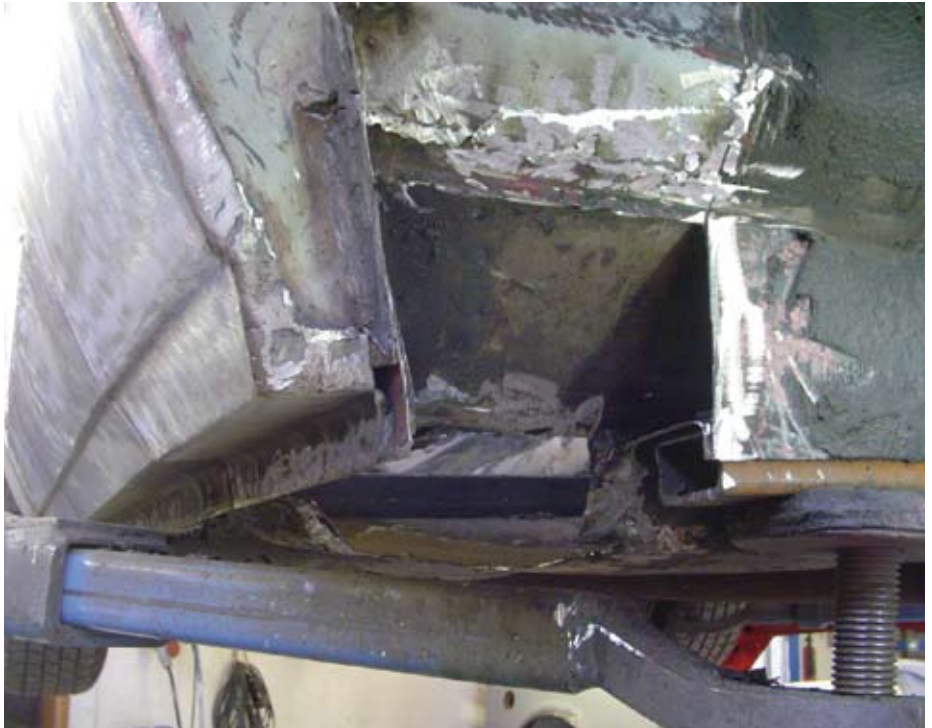
Het chassis is erg degelijk qua constructie. Dit blijkt ook uit deze doorsnede. Hier moet een nieuw stuk gezet worden in een driehoekvormige 'balk' die over de volle wagenbreedte loopt, achter de voorwielen. Tevens een nieuw stukje plaat in het voetencompartiment (gat in bodem, midden onderin foto). De plaatdikte is hier 1,5 mm, omdat dit in verbinding staat met de kriksteun.

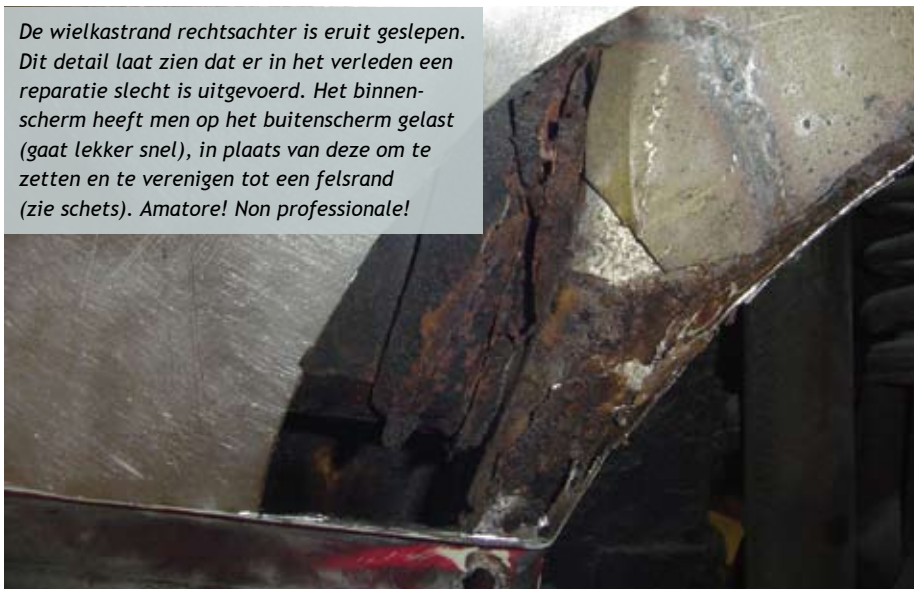
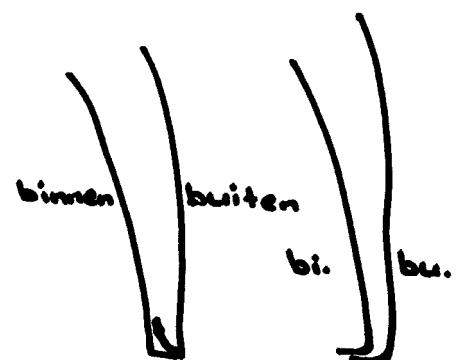
De wielkastrand rechtsachter is eruit geslepen. Dit detail laat zien dat er in het verleden een reparatie slecht is uitgevoerd. Het binnenscherm heeft men op het buitenscherm gelast (gaat lekker snel), in plaats van deze om te zetten en te verenigen tot een felsrand (zie schets). Amatore! Non professionale!

Links: hoe het binnen- met het buitenscherm op een niet originele wijze aan elkaar is gelast. Rechts: zoals het hoort met felsrand.

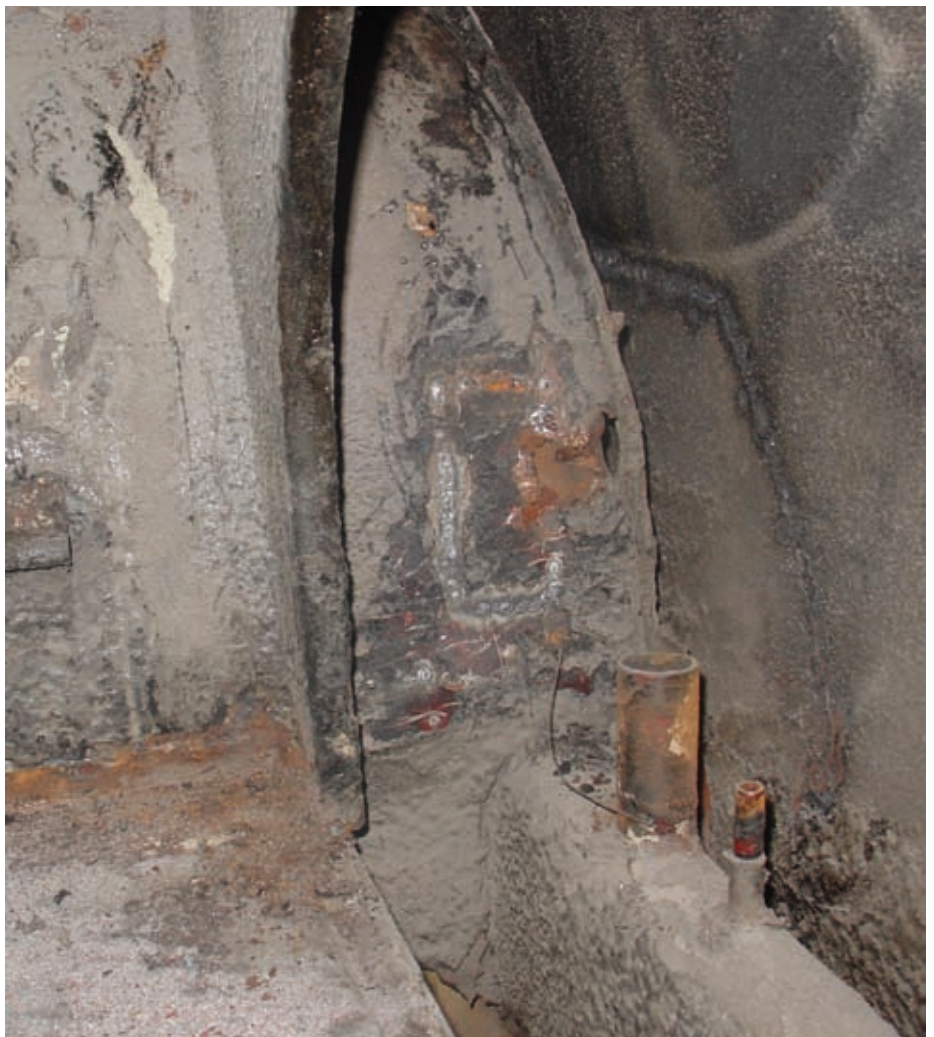
Hier kijken wij in de kofferbak tegen de rechter, achterste wielkast aan. Boven de verticale pijp is oud laswerk te zien en rechts ervan zelfs een gat. Was pas zichtbaar na het wegkrabben van een paar centimeter tectyl.

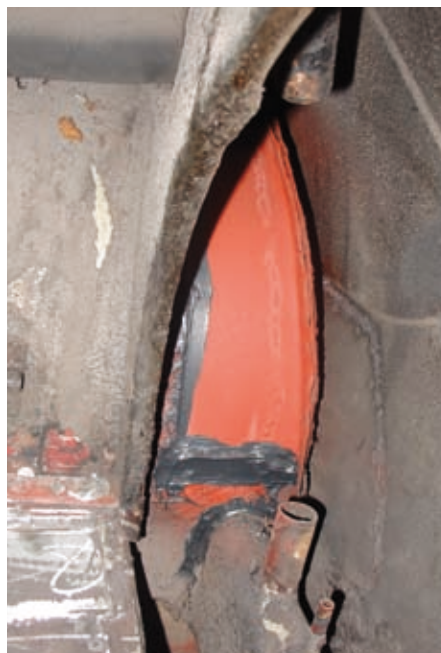
*De wielkast perfect gerepareerd met de lasnaden al gekit!*

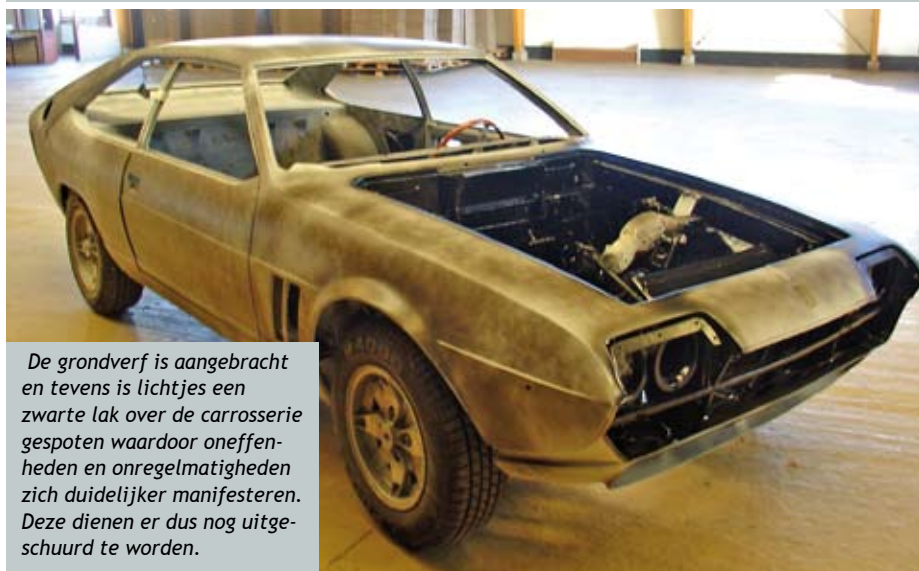
*De grondverf is aangebracht en tevens is lichtjes een zwarte lak over de carrosserie gespoten waardoor oneffenheden en onregelmatigheden zich duidelijker manifesteren. Deze dienen er dus nog uitgeschuurd te worden.*
