# DEEL 1: DEMONTAGE

Iso Rivolta Lele (1971)

# DEEL 2: SCHUREN, SCHUREN, SCHUREN

# DEEL 3: DORPELS VERNIEUWEN

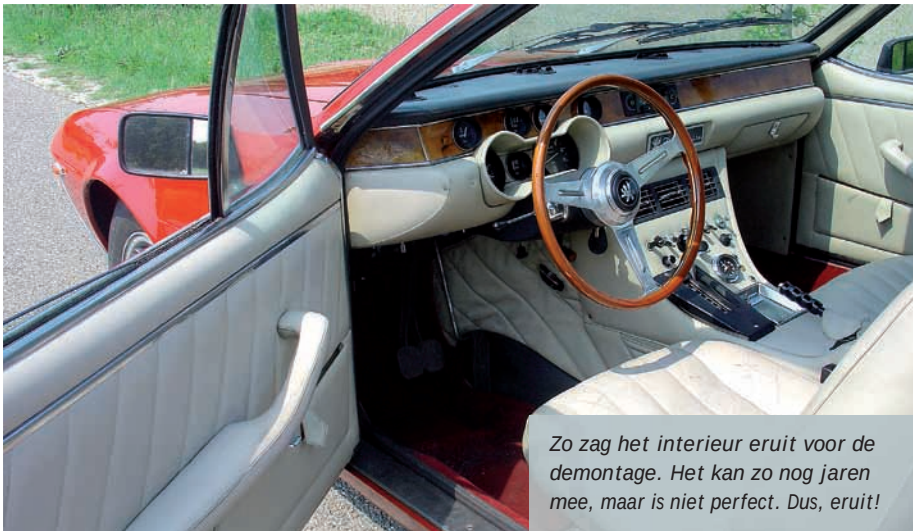
*Zo zag het interieur eruit voor de demontage. Het kan zo nog jaren mee, maar is niet perfect. Dus, eruit!*

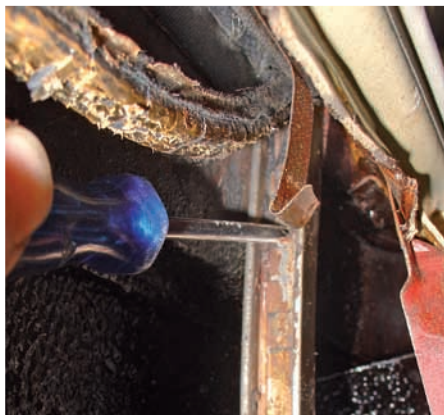
*Boutjes op onmogelijke plaatsen ooit vastgezet door frêle Italiaanse handjes. Zonder bloedsporen lukt het niet om ze met Hollandse knuisten los te krijgen. Deze hier zit achter een rubber in de raamgeleiding van het linker portier.*

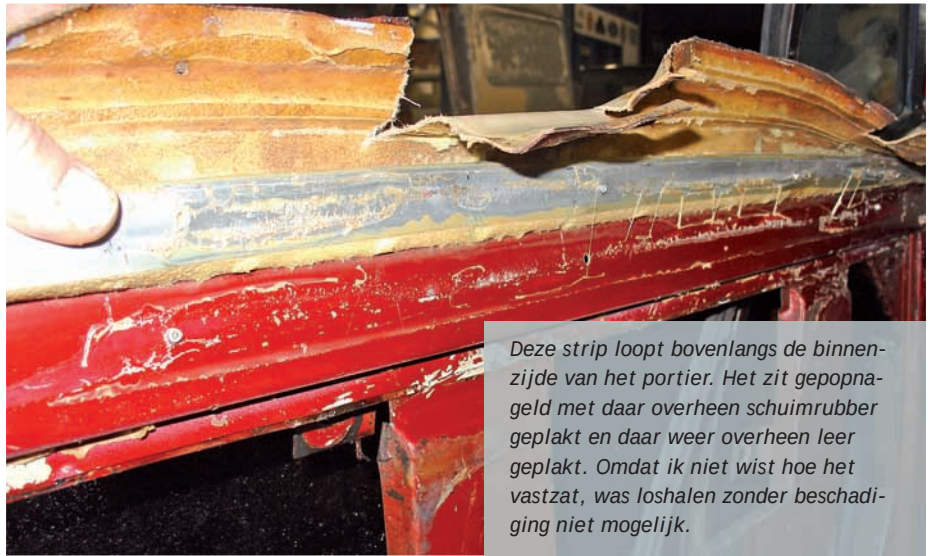
*Deze strip loopt bovenlangs de binnenzijde van het portier. Het zit gepopnageld met daar overheen schuimrubber geplakt en daar weer overheen leer geplakt. Omdat ik niet wist hoe het vastzat, was loshalen zonder beschadiging niet mogelijk.*

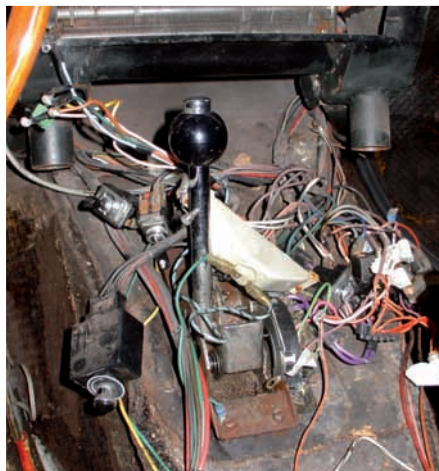
*De bedrading achter de middenconsole met daarboven de kachelunit, die zelden goed zijn werk deed. Nu de kans dit te onderzoeken.*

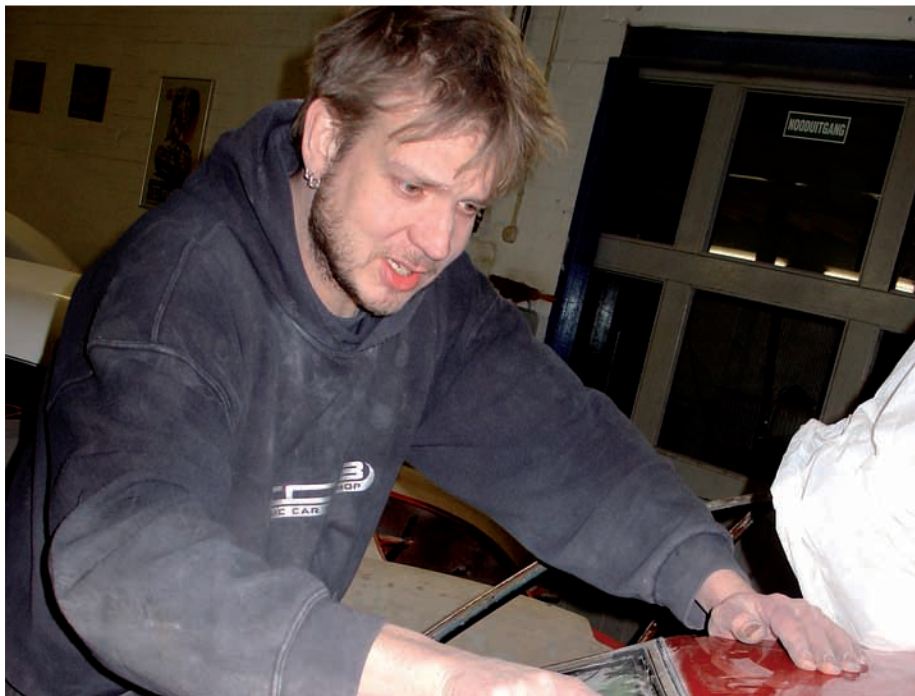
Om enorme kosten van vervanging van de voorruit te voorkomen, wordt het voorruitrubber kapot gesneden. Maurice Visser van Classic Car Bodyshop helpt een handje.

De voorruit is eruit en de bovenzijde van het dashboard eveneens. Onderin de raamspanning is roest te zien, maar hier geen doorrotting.

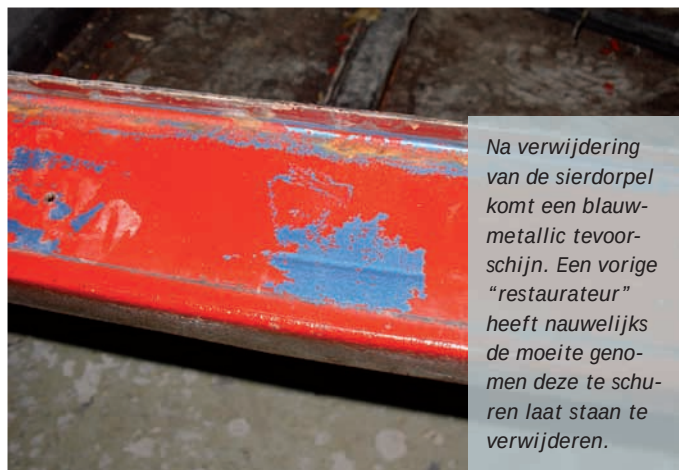
*Na verwijdering van de sierdorpel komt een blauw-metallic tevoorschijn. Een vorige "restaurateur" heeft nauwelijks de moeite genomen deze te schuren laat staan te verwijderen.*

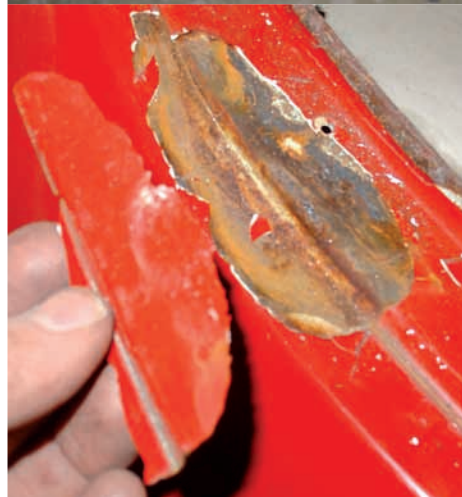
*Nog een voorbeeld van amateurisme van een vorige spuitser. Hechting van oude laklaag is minimaal, een luchtbel ver-raadde dit. Na een tikje kwam er een plakkaat plamuur/verf af en daaronder is het metaal aange-slagen door roest. Gelukkig zijn wij op tijd!*

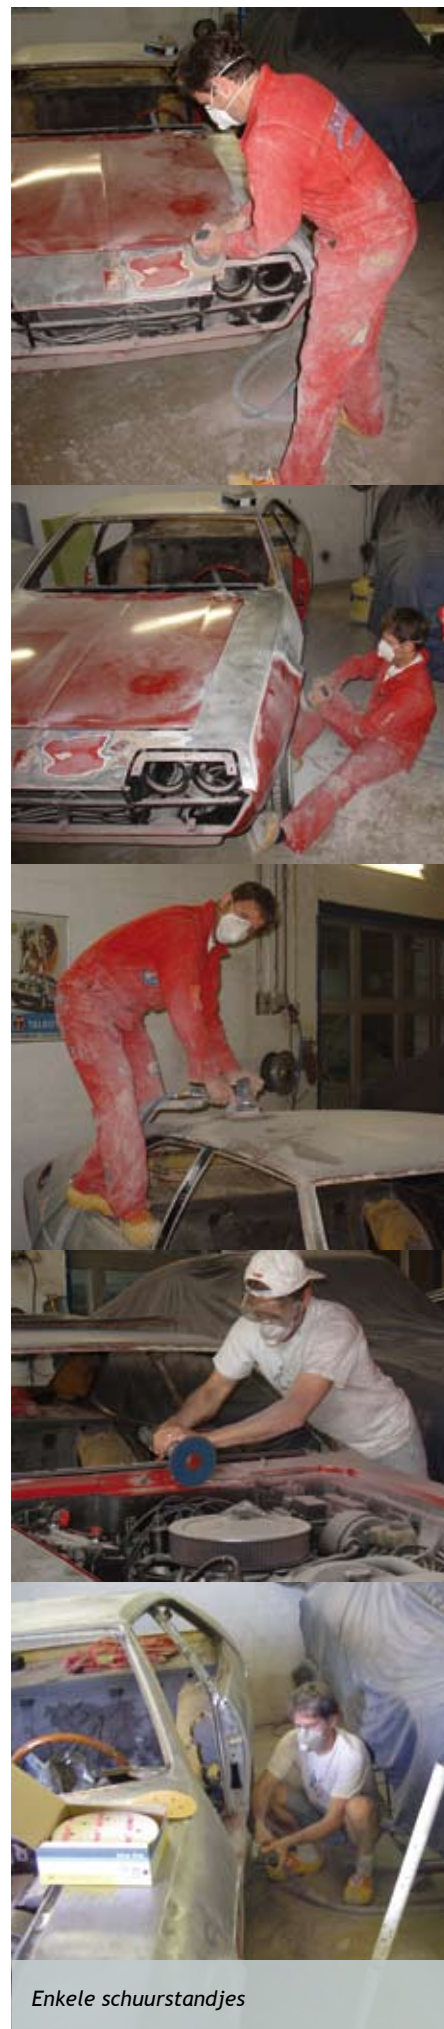
Enkele schuurstandjes

Tot soms vijftien lagen dienden eraf geschuurd te worden. Hier een overzicht van de archeologie van de auto: het dak en 'de neus'.

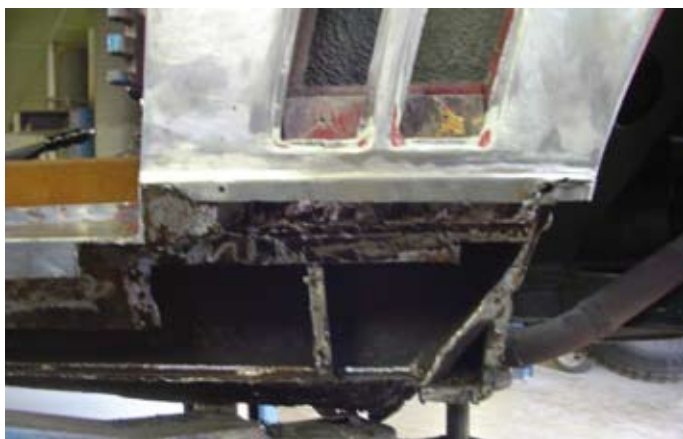
3. De binnendorpel is eraf gehaald en in de container beland, tezamen met overig roestig metaal. Wat opviel tijdens de wegslijpacties, is dat het onderstel van de Lele degelijk in elkaar zit. Vandaar die 1650 kg!

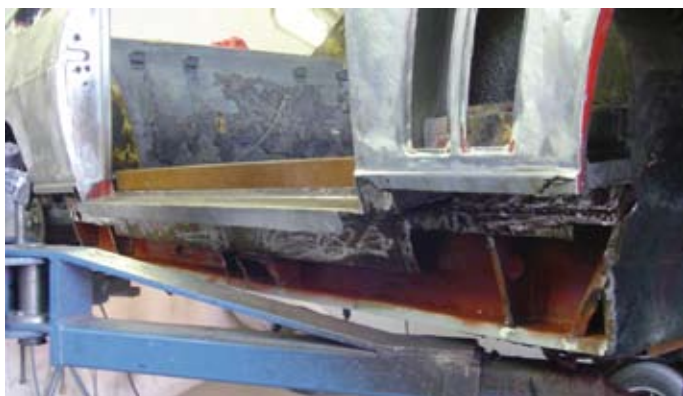
5. De rechter zijde wordt na het schoonmaken in de lasprimer gezet, alvorens de binnendorpel er tegenaan gelast wordt. Voor alle zekerheid zijn onderin de deuropeningen metalen kokers (zie oranje-bruine balk) gelast ter versteviging. Dit bleek achteraf niet nodig te zien, gezien de oerdegelijke constructie van de Iso. Maar toch, voorkomen is beter dan genezen.

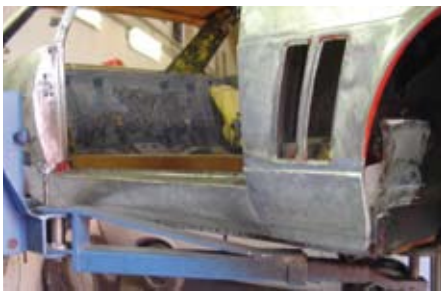
9. De rechter dorpel weer netjes dicht. Tevens is het nieuwe stuk in de wielkast zichtbaar. Het opsplattend vuil had door de jaren heen zijn vernietigende werking gedaan en dus... nieuw stukkie erin!

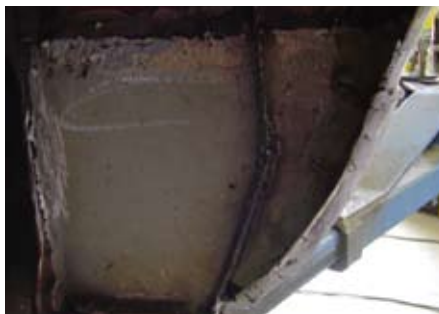
10. In de wielkast rechts achter is een nieuw stuk gelast, dit vormt tevens het uiteinde van de dorpel. N.B. De lasnaden worden later afgewerkt met primer en afgekit.

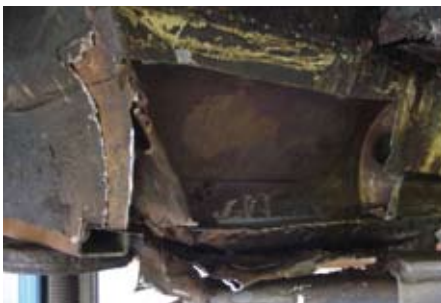
12. Oeioei!!! Als ook de binnendorpel wordt verwijderd, is duidelijk zichtbaar dat er in het verleden doodleuk reparatiestukken tegenaan zijn gelast.

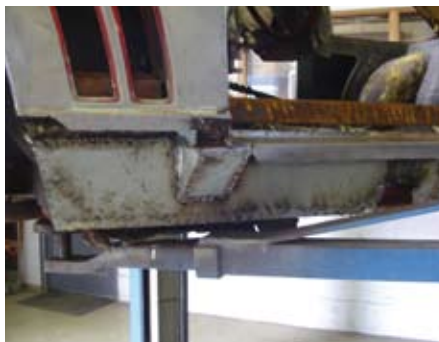
13. Na de nodige uren meten, knippen, passen en lassen ziet het er weer beter uit dan nieuw.

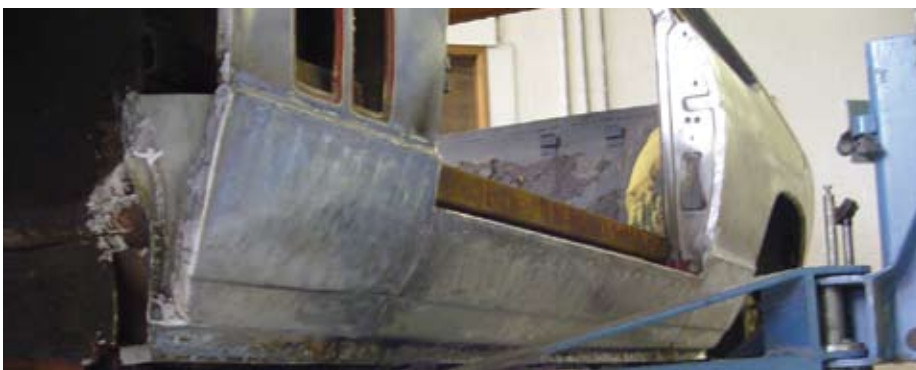
14. Kijk, zo hoort 't! De dorpel keurig dicht en strak.

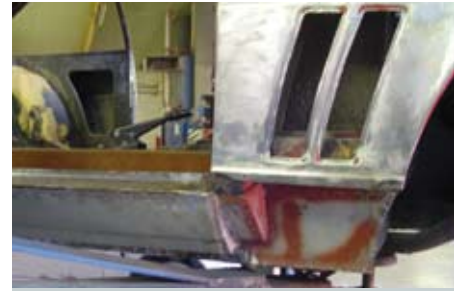
8. De buitendorpel zit er voor het grootste deel tegenaan gelast. Ook hier is geen gebruik gemaakt van het streeplassen maar van het proplassen.

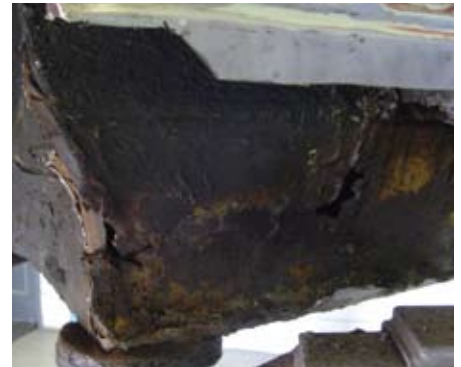
11. De linker dorpel... ziet er niet beter uit dan de rechter. Zelfs de binnendorpel is doorgeroest.

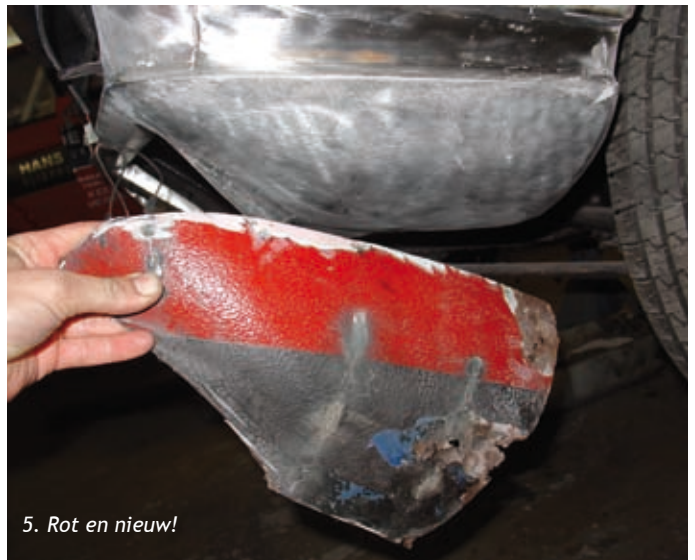
5. Rot en nieuw!

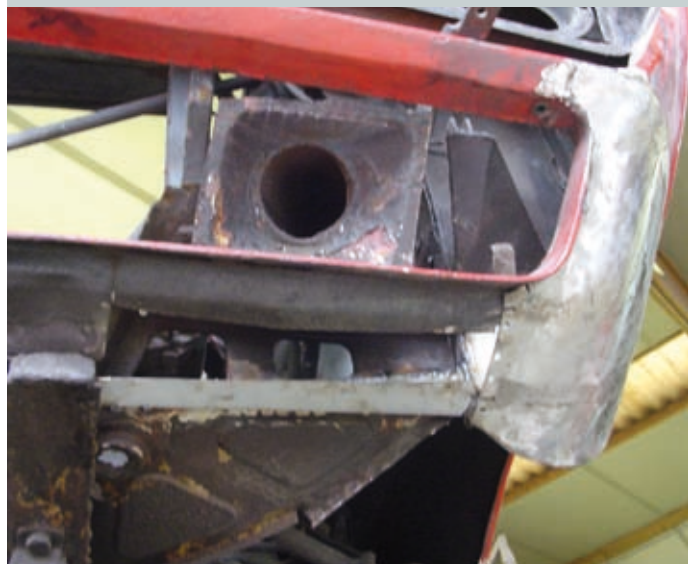
7. De zijkant van de neus heeft een nieuw stuk plaatwerk gekregen. Nu de zijkanten zijn vernieuwd, wordt begonnen met de onderzijde van de neus; hier is al een deel weggeslepen. Vanaf de zijkanten wordt dus naar het midden toegewerkt.

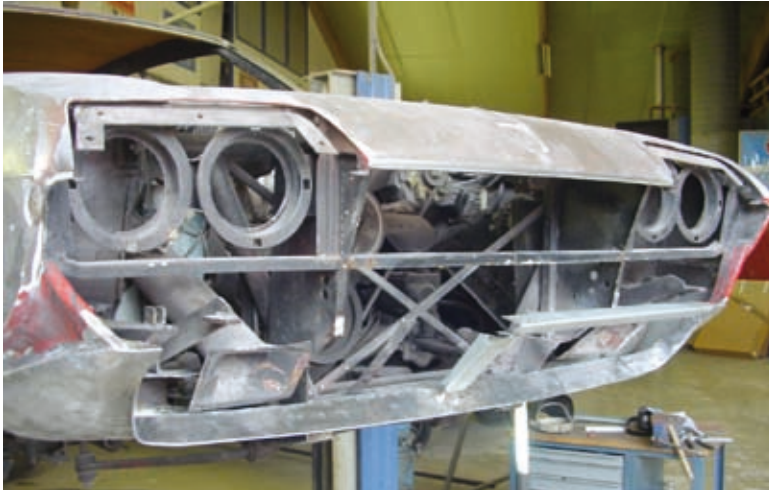
10. Nu de zijkanten en de onderzijde van de neus vervangen zijn, wordt er naar boven toe gewerkt; de dwarsprofielen in het midden worden vervangen.

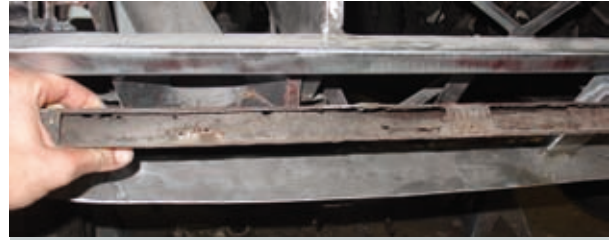
11. Onder het oude kokerprofiel gezien aan de achterzijde, er boven de nieuwe op maat gemaakt.

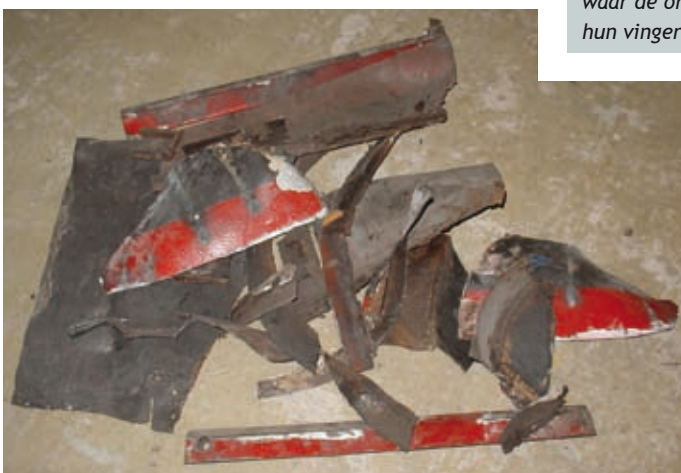
14. Dit en nog veel meer blijft over nadat de slijptol in de neus is gezet.

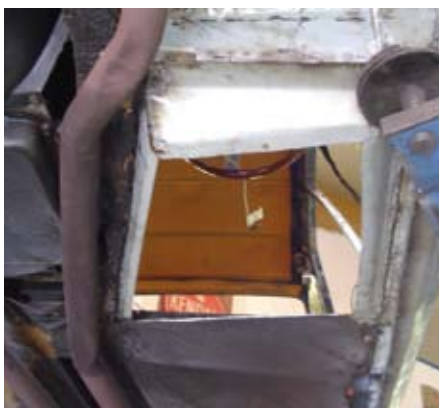
Classic Car Bodyshop heeft sinds het vorige verslag de carrosserie verder vervolmaakt en wel ter plaatse van de buik, de bips en de dijen van Lele. Zo was haar buik door vorige "restaurateurs" in het voetencompartiment aan bestuurderszijde voorzien van nieuw plaatwerk. Aan de onderzijde waren verschillende lasnaden te zien, als of er verschillende stukjes plaat tegen elkaar

*Dit 'doorgeefluik' is ontstaan, nadat slecht ingelaste stukken in het voetencompartiment aan de bestuurderszijde zijn weggeslepen (en er deels nieuwe zijn ingelast). De vloer was niet doorgerot, maar het zag er niet uit! En dat kan natuurlijk niet.*

waren gelast. Geen gezicht, dus in een keer de gehele bodem aan bestuurderszijde eruit. Hierna bleek dat men verschillende stukken plaat over elkaar had gelast! Het voetencompartiment rechtsvoor zag er beter uit, uitgezonderd een stukje tegenaan de wielkast. Dit is dus vervangen. Hiermee is Lele's buik weer strak.

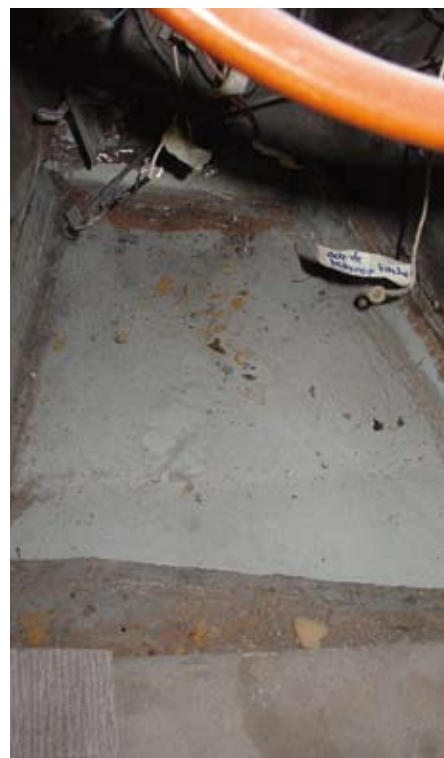
*Het voetencompartiment aan bestuurderszijde is wederom keurig in orde.*

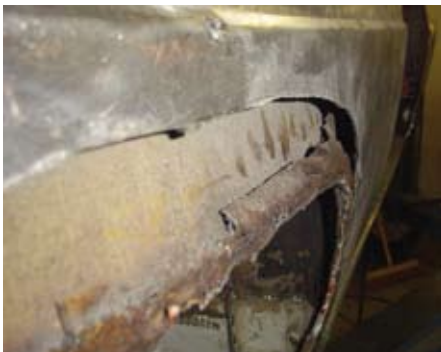
Een blik op wat zich tussen binnen- en buitenscherm bevindt, nadat de wielkastrand is weggeslepen. Duidelijk te zien is hoe het buitenscherm met "omgekruld" is en dat het binnenscherm er simpelweg tegenaan is gelast.

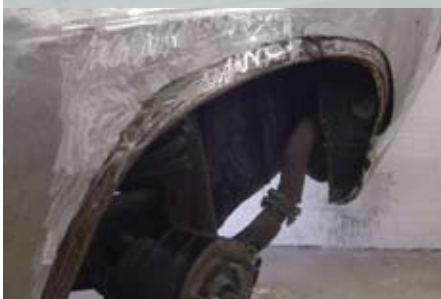
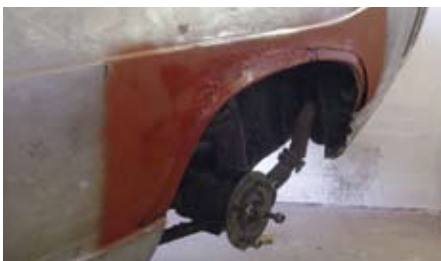
De wielkast linksachter ziet er beter uit dan rechts. Het binnenscherm vergt hier weinig reparatiewerk.

Alvorens het nieuwe stuk plaat aan te brengen, wordt er lasprimer aangebracht. Hierop kan men gemakkelijk CO2 lassen, in tegenstelling tot de normale primer.

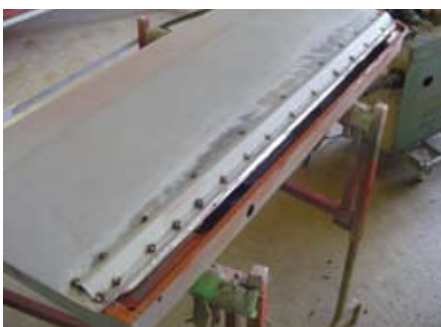
De portieren waren ontlakt in een alkalisch bad. Echter, onderin bleek er nog roest te zitten. Dus werd er een nieuwe strook ingelast. Om vervorming te voorkomen is er een verstevigingsprofiel met hechtlasjes op bevestigd. Het resultaat mag er weer zijn!

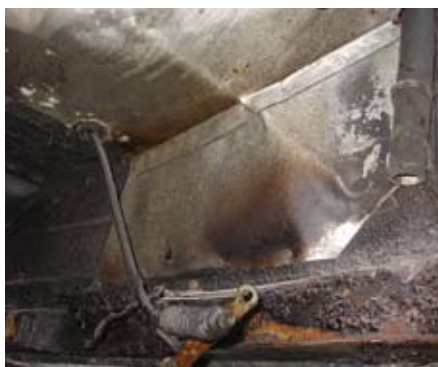
De cardantunnel met daarin een hitte-schild. De rubber slang is de afwatering van de bak onder de voorruit. Motorolie en andere vettigheid hebben roest tegen-gewerkt.

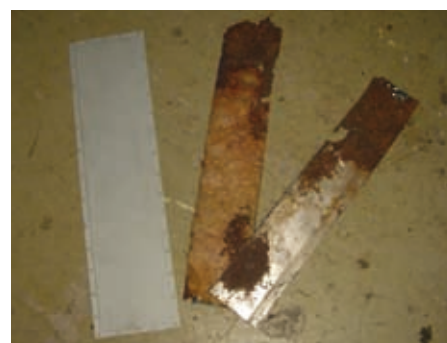
terlijk en figuurlijk in de staart zit. Tijdens het uitslijpen door CCB van het slechte plaatwerk boven de uitlaatdempers begon het te smeulen en te stinken. Hoe kan dit? Stoppen en aandachtig kijken, voelen, ruiken... Vraagtekens alom. Voorzichtig werd het slijpwerk voortgezet en wat bleek? Er zit een soort wafel van plaatwerk met er tussenin hittebestendig materiaal. Slim bekeken van Iso, want boven de dempers wordt het goed heet en je moet natuurlijk voorkomen dat jouw Grappa en truffels in de kofferbak te warm worden. Daarom wat isolatie aanbrengen. Maar men had achterwege gelaten het plaatwerk aan de binnenzijde te voorzien van roestwerende middelen. Tja, en dan is het kwaad al geschied. Je kunt dit met een laag tectyl verdoezelen en wellicht nog een aantal jaren mee doorrijden. Maar dit past niet in mijn aanpak. Dus, potentiële Lele-kopers, let hierop! Hoe? Probeer tectyl – als het er is – weg te krabben boven de uitlaat om te zien wat er achter schuilt. Vanuit de kofferbak is het niet te zien.

Boven de achterste uitlaatdempers zit hittebestendig materiaal als in een wafel tussen twee stroken metaal. Deze is compleet vervangen. Links is de nieuwe strook metaal te zien.

CCB heeft het plaatwerk vervangen in zijn originele vorm: gezette randen (zie foto). Als brandwerend materiaal is gekozen voor hedendaagse, betere folie. Dus ook dit is weer beter dan origineel! Het nieuwe plaatwerk is in de primer gezet en de lasnaden zijn afgekit (zie foto's). Kan er zo weer een paar decennia tegen.

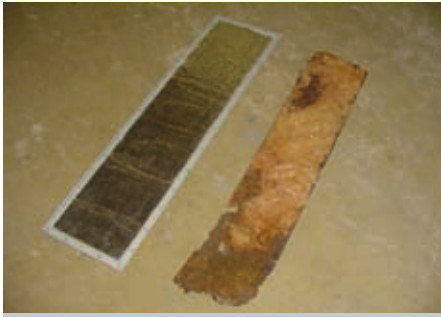
Het oude hittebestendige materiaal (rechts) is vervangen door een hedendaags soort folie, dat hier op de nieuwe plaat is gelegd.

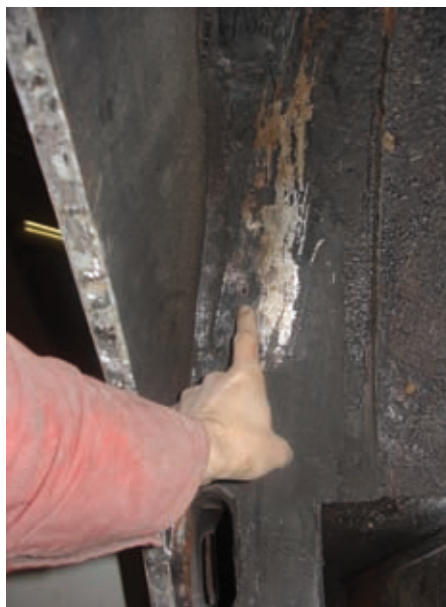
*De wielkast rechtsachter. Na het verwijderen van de tectyl - met föhn en krabber - is duidelijk zichtbaar dat er metaalmoleculen hebben losgelaten.*

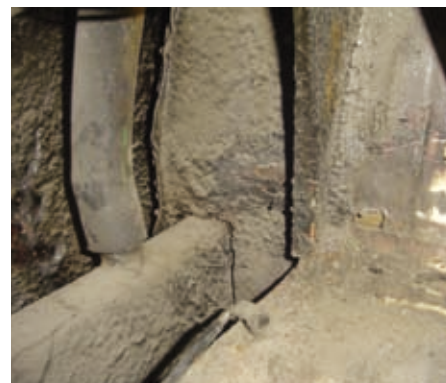
*De wielkast links achter ziet er zeer verdacht uit in de kofferbak...*

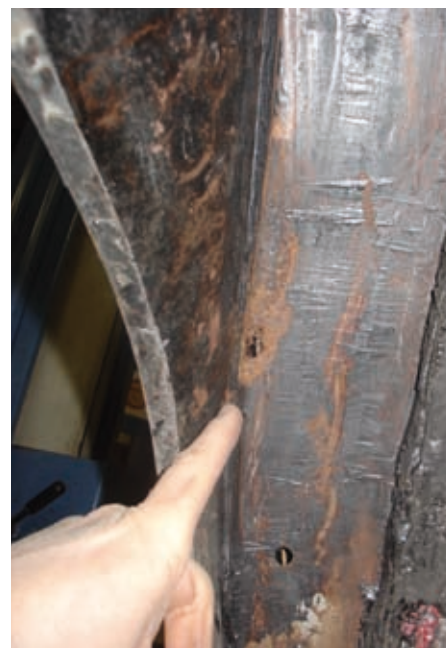
*... en aan de buitenzijde ook aan de voorkant.*

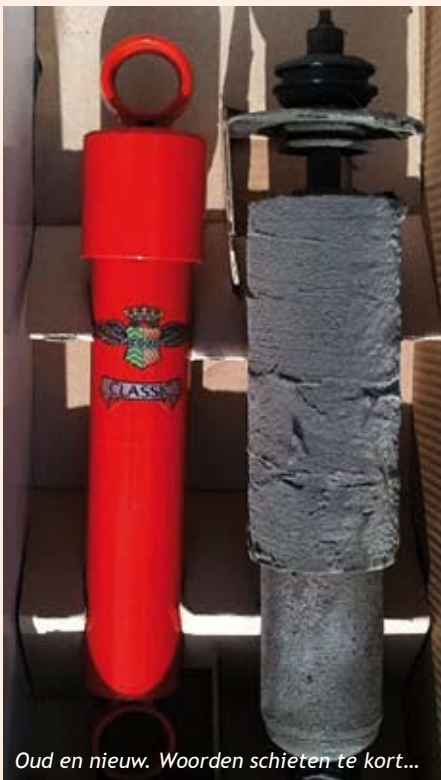
Oud en nieuw. Woorden schieten te kort...
